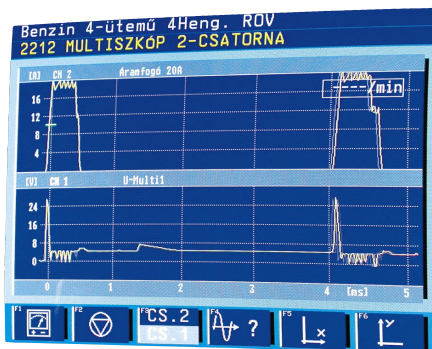
11. ábra: áram / feszültség (2) görbék

A következő méréshez a feszültségbemenetet áttettük a szelep másik kapcsára, ekkor a 11. ábrán látott eredményre jutottunk, majd szétszedtük a kapcsolást.

A későbbi elemzés során a 4. ábrával összevetve sajnos/szerencsére kiderült, hogy a 11. ábra egy mérési hiba eredménye volt.

Furcsának – pontosabban érthetetlennek – találtuk, hogy a szelep másik végén is közel azonos a feszültség. A magyarázat: a mérés során – lustaság-

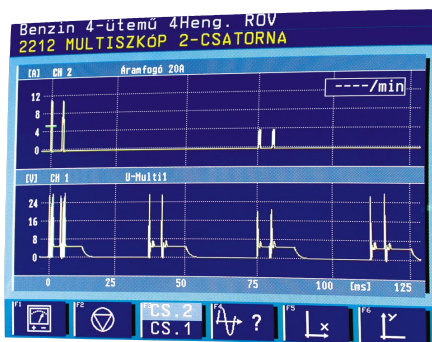
12. ábra: áram / feszültség görbék
